Tárgy: szakmai beszámoló

Pályázati azonosító: 204111/04026

A KISCELLI NYOMDA

Josef Wanaus Wien 1885 körül készített útikamerájának restaurálási dokumentációja

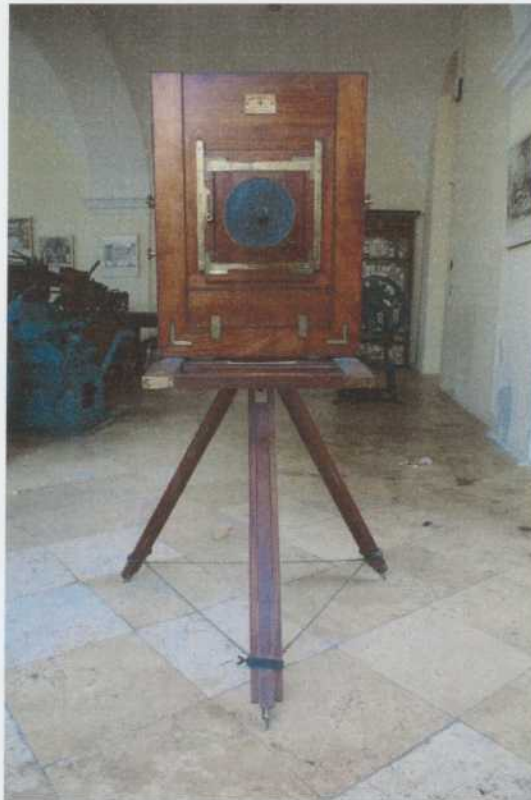
A harmonika külső, bőrből készült része a megfelelő tárolás és ápolás hiányában elveszítette a rugalmasságát és tartását. Több helyen és különféle anyagok használatával szakszerűtlenül javították.

A kamera a restaurálás megkezdése előtt

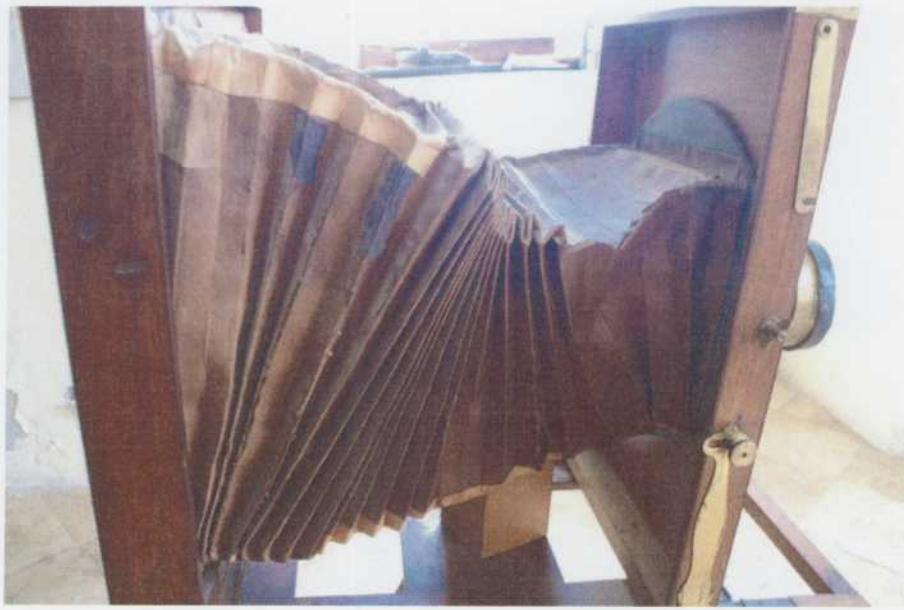
A belső textil anyag is jelentős károsodást szenvedett, szakadt részint a helytelen tárolástól, részint a korábbi javítások miatt.

A sérült, károsodott bőr harmonika

A harmonikáról lebontottuk az oda nem illő, esztétikailag is kifogásolható korábbi kiegészítések.

Ezt követően belülről ragasztottuk fel az elserfelt, megfelelő színű bőrkiegészítéseket Planatollal.

A harmonika bőrből készült részét a restaurátori gyakorlatban alkalmazott és bevált likker nevű anyaggal megpuhítottuk. Ezzel a beavatkozással pótoltuk a bőr elvesztett nedvességét és zsírt.

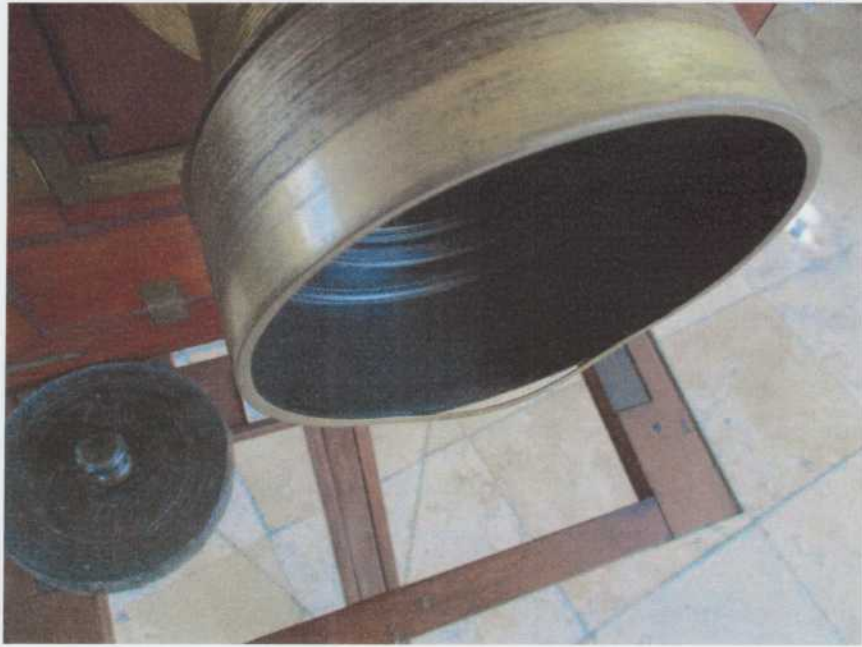
Objektív

Az objektív sapkáját először meg kellett forrasztani és utána jöhetnek a tisztítási fázisok.

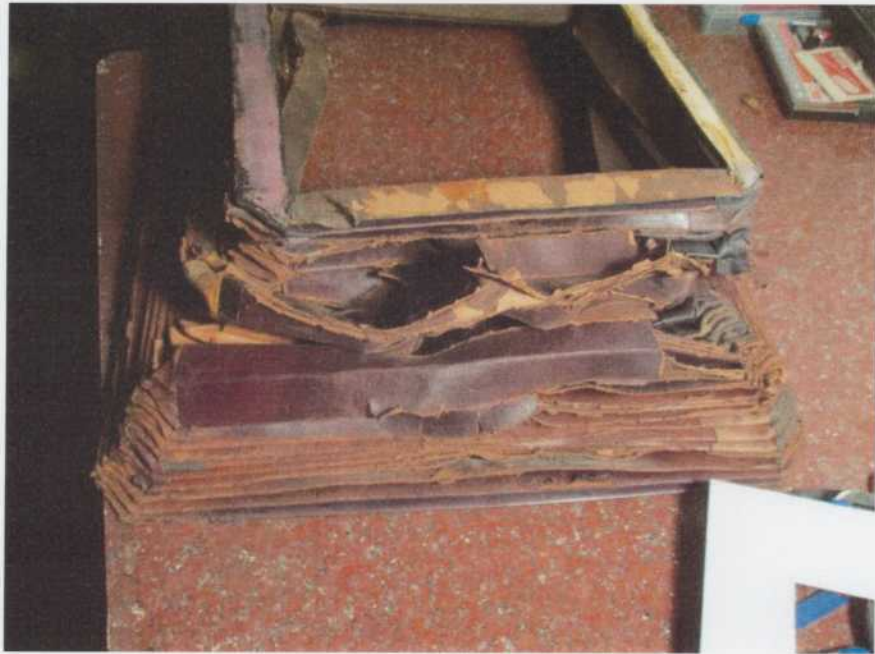
A harmonika lebontás után

3.2.4 Lebontottuk a bőrből készült harmonikát.

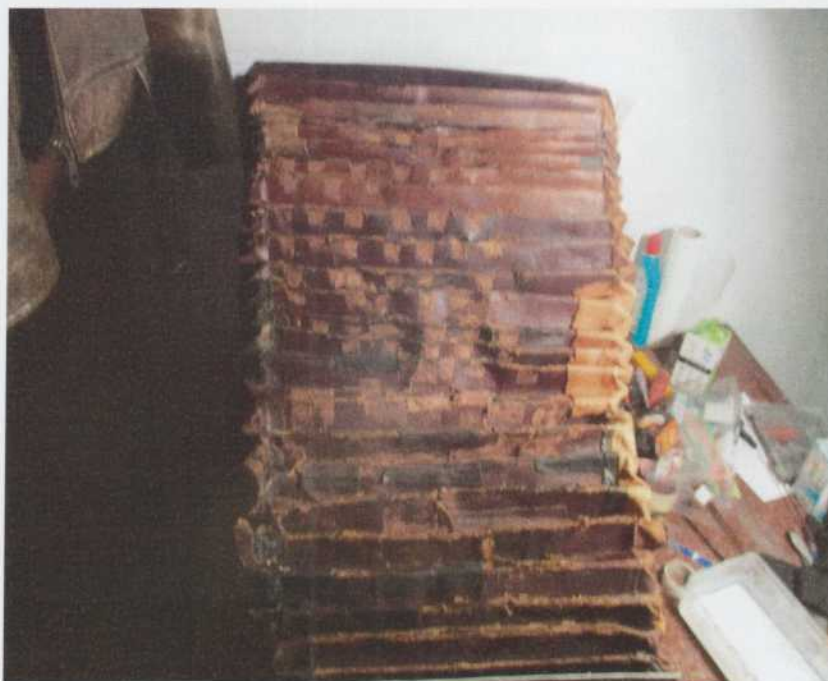
A bőrharmónika a korábbi kiegészítések eltávolítása közben

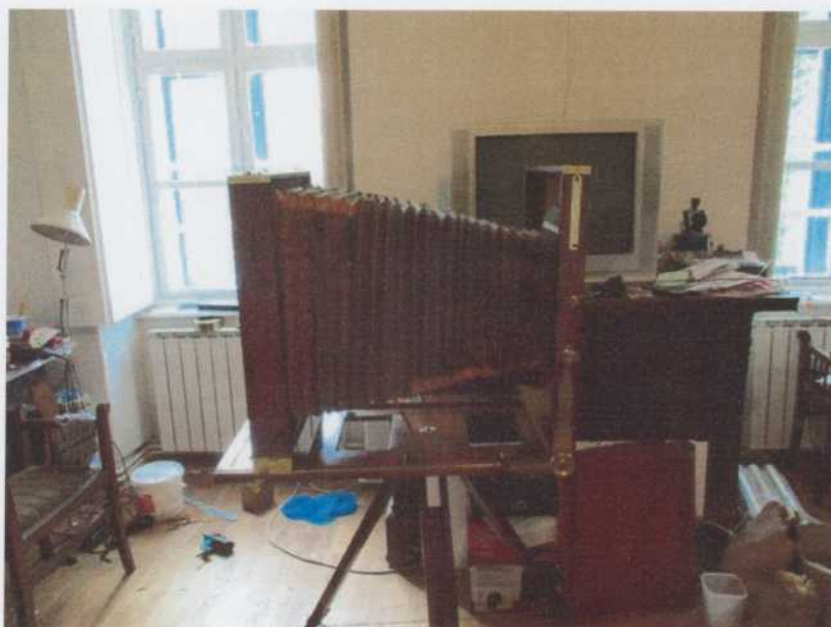
Az összeépítés

A dokumentált bontásnak megfelelően fordított sorrendben összeépítettük a kamera részeit.

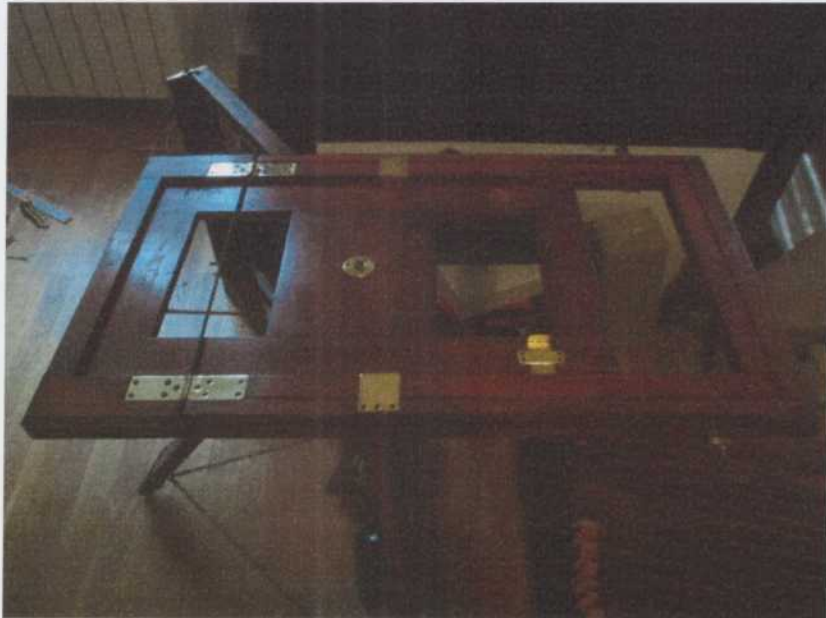
A megtisztított fém és fa alkatrészek

A fémrészekhez oldószerkeveréket készítünk, mellyel leoldottuk a korábbi védőréteget.

Ezt követően a sárgaréz alkatrészeket felpolírozzuk.

A polírozott alkatrészekről leoldottuk a polírviasz maradékát. Ezt követően az eredeti technikához hasonlóan shelllakkal konzerváltunk. Ennek az a nagy előnye, hogy szépen feszül a felületen és a környezeti hatásoknak sokáig ellenálló védőbevonatot kapunk, valamint az idő múlásával egyre inkább aranyhatású lesz

A fentiek nem tették szükségessé a teljes, fáig történő tisztítást, ezért csak egy Komfort bútorápolóval történő áttörlésre volt szükség, mely a szennyeződések leoldta és a méhviasztartalma miatt a fényét is visszaadta.

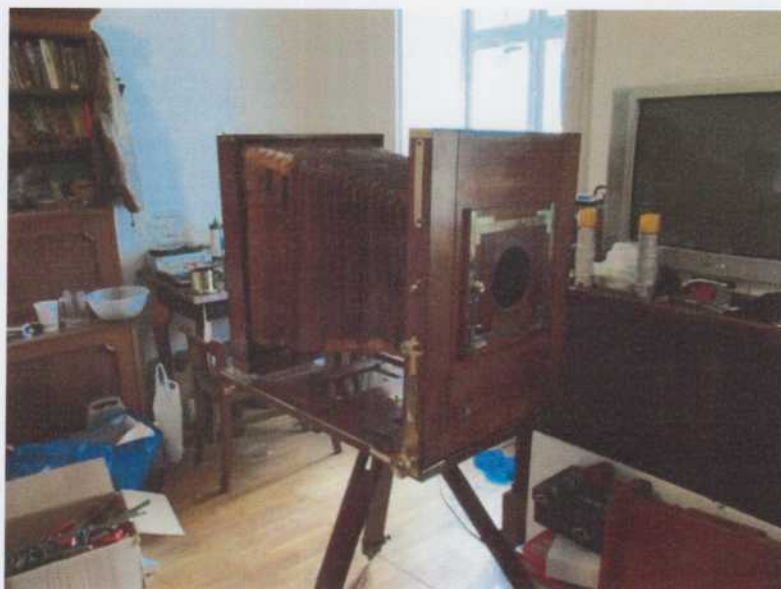
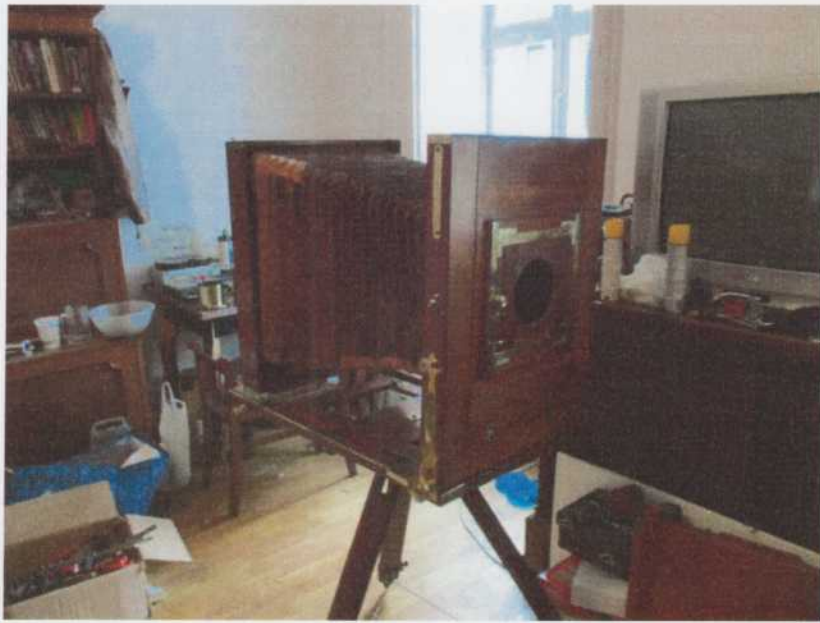
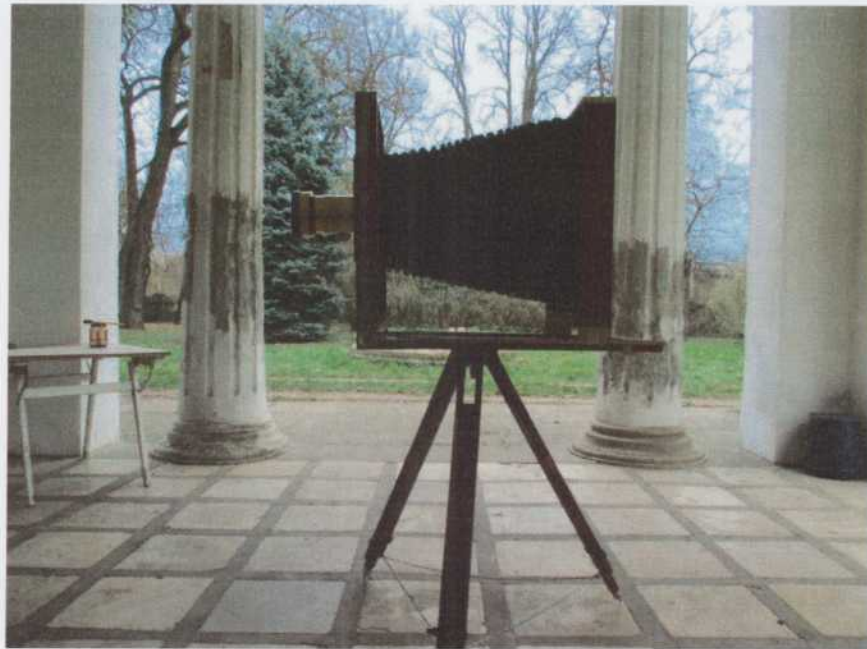
A kamera restaurálás után
