- Hivatkozások
- Jelentés szám: J-AM-17-M-04
Ajánlatszám: A_17 _119_BTM

VIZSGÁLATI JEGYZŐKÖNYV

BTM AQUINCUMI MÚZEUM LENKEI UTCAI RAKTÁRBÁZIS

FELÜLETI PORMINTÁK AZBESZTTARTALMÁNAK MEGHATÁROZÁSA

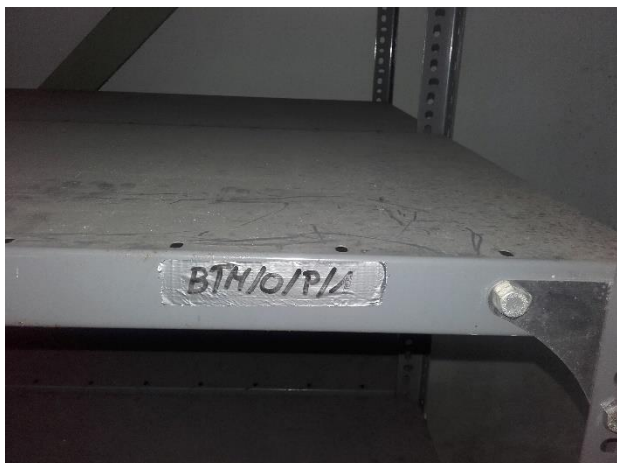
1. kép

Elhelyezkedés	Szint	Minta száma	Azbeszt típusa	Anyag leírása	Fénykép száma
Polcon, ajtóval szemben	0.	BTM/0/P/1	krizotil	Felületi porminta	1.
Raklapról, ajtóval szemben	0.	BTM/0/RL/2	-	Felületi porminta	2.
1824sz. ládában lévő zacskó	0.	BTM/0/M1824/3	-	Felületi porminta	3.
Takarófoliáról	0.	BTM/0/F/4	krizotil	Felületi porminta	4.
