*Aquincum polgárváros, Nagy Közfürdő (IV.épület) állagmegóvása*  
*Szakmai beszámoló*

**BTM AQUINCUM ROMKONZERVÁLÁS FELMÉRÉSI FOTÓK**

**BTM AQUINCUM ROMKONZERVÁLÁS KIVITELEZÉSI FOTÓK**

**BTM AQUINCUM ROMKONZERVÁCIÓS KIVITELEZÉS UTÁNI FOTÓK**

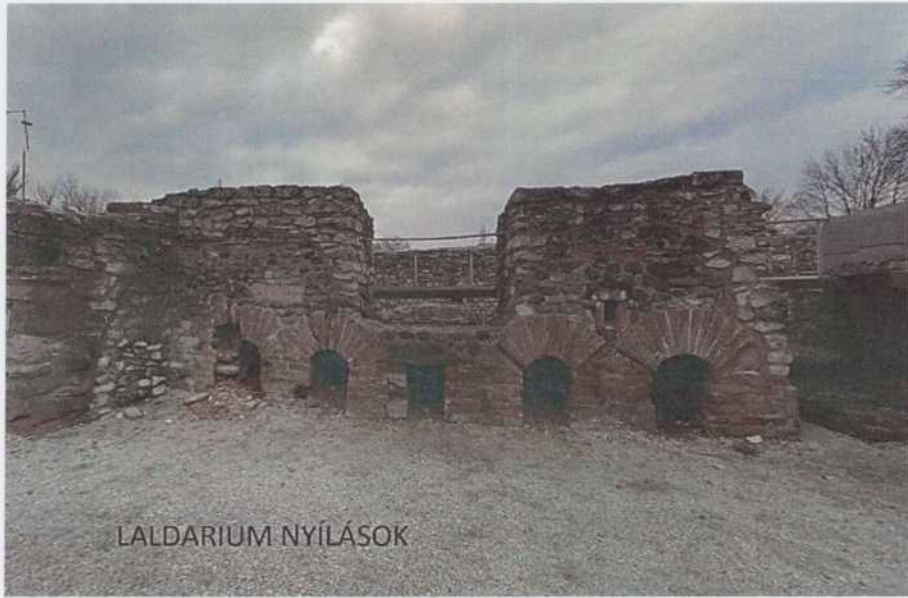
CALDARIUM NYILÁSOK

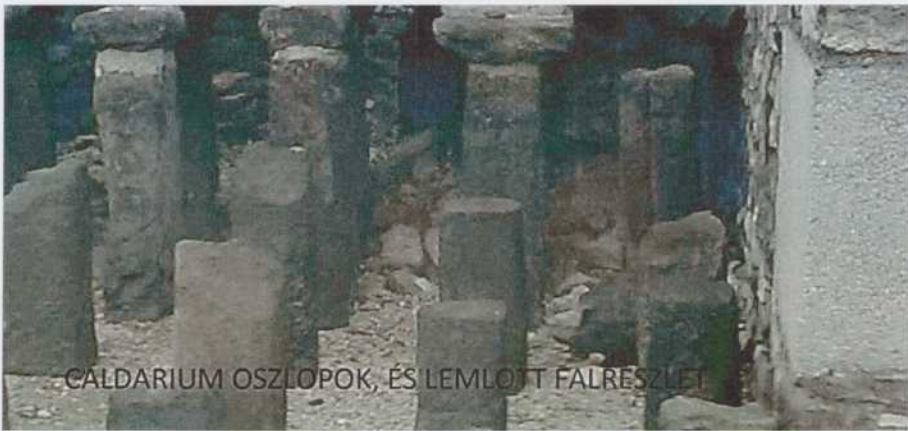
CALDARIUM OSZLOPOK, ÉS LEMLOTT FALRÉSZELET

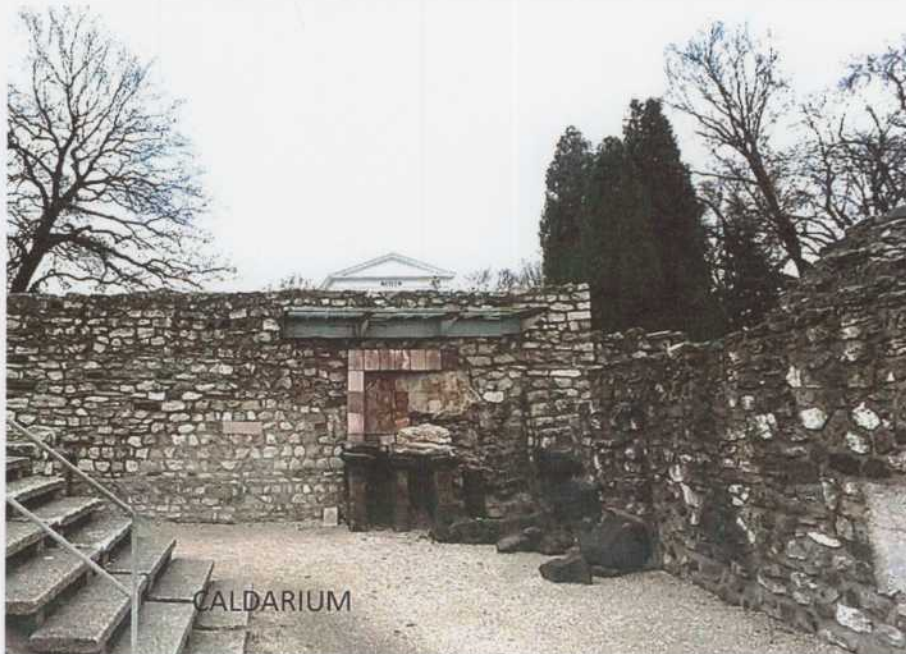
CALDARIUM

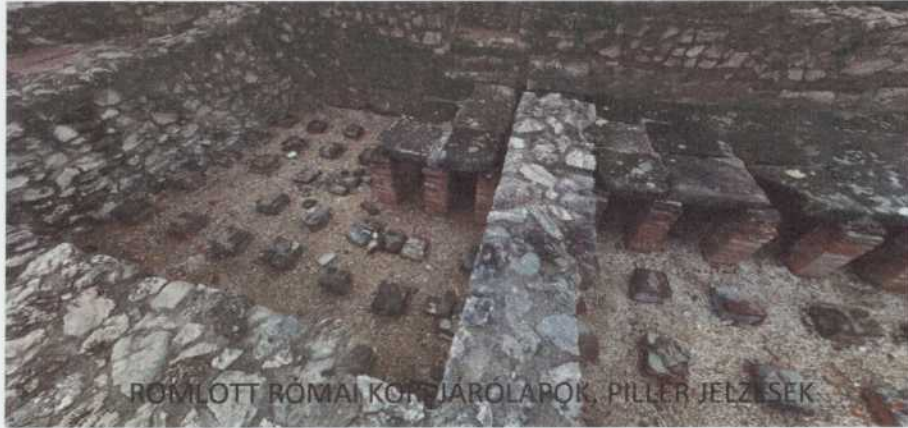
RÓMLÓTT RÓMAI KORI JAROLAPOK, PILLÉR JELZÉSEK

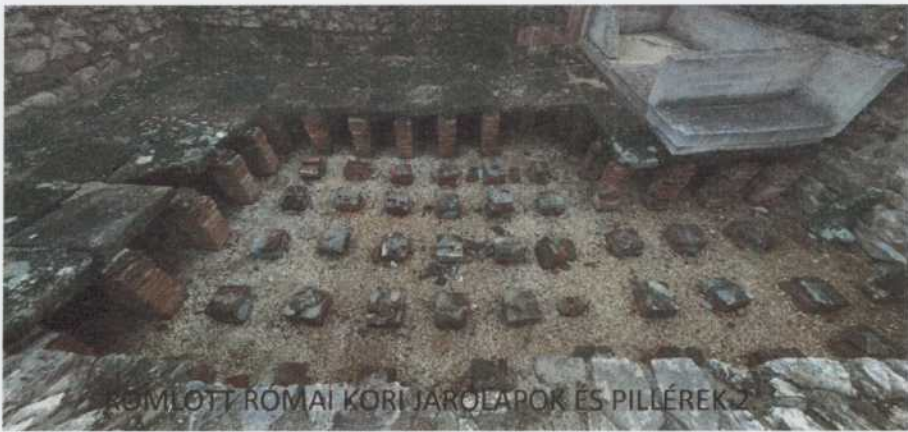
RÓMLÓTT RÓMAI KORI JAROLAPOK ÉS PILLÉREK 2

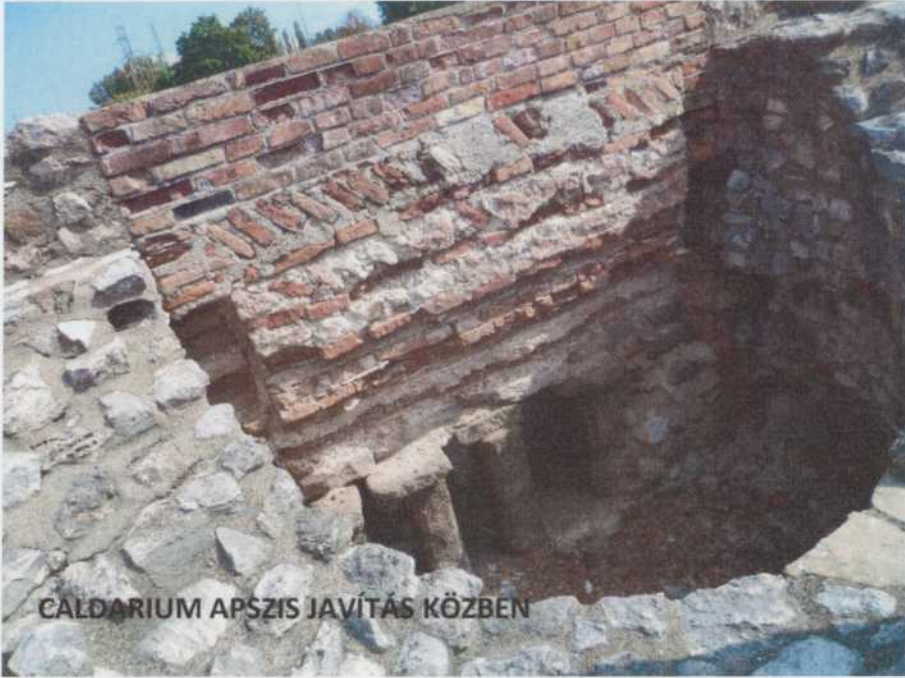
**CALDARIUM APSZIS JAVÍTÁS KÖZBEN**

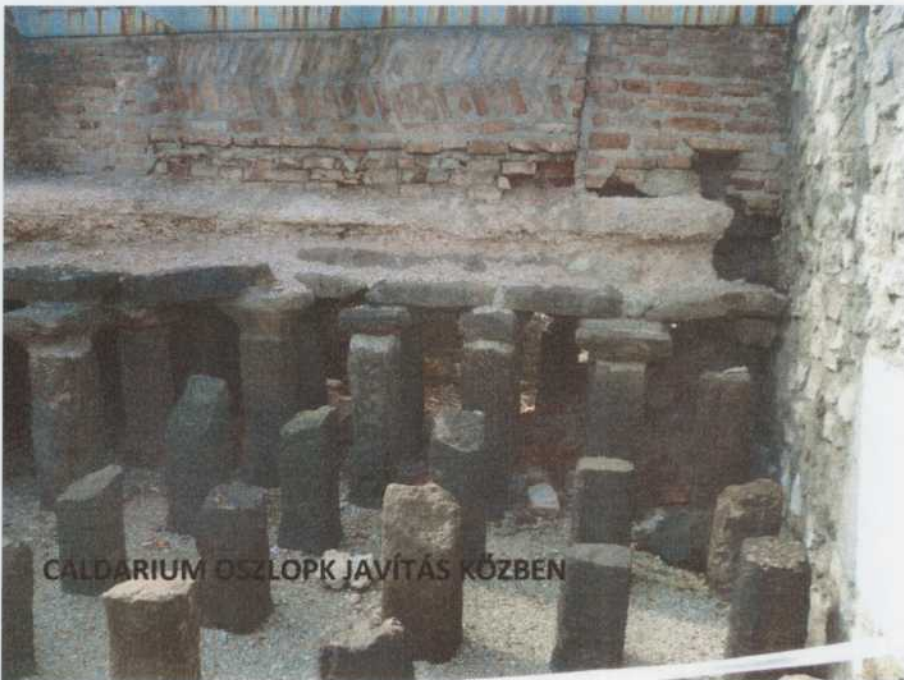
**CALDARIUM OSZLOPK JAVÍTÁS KÖZBEN**

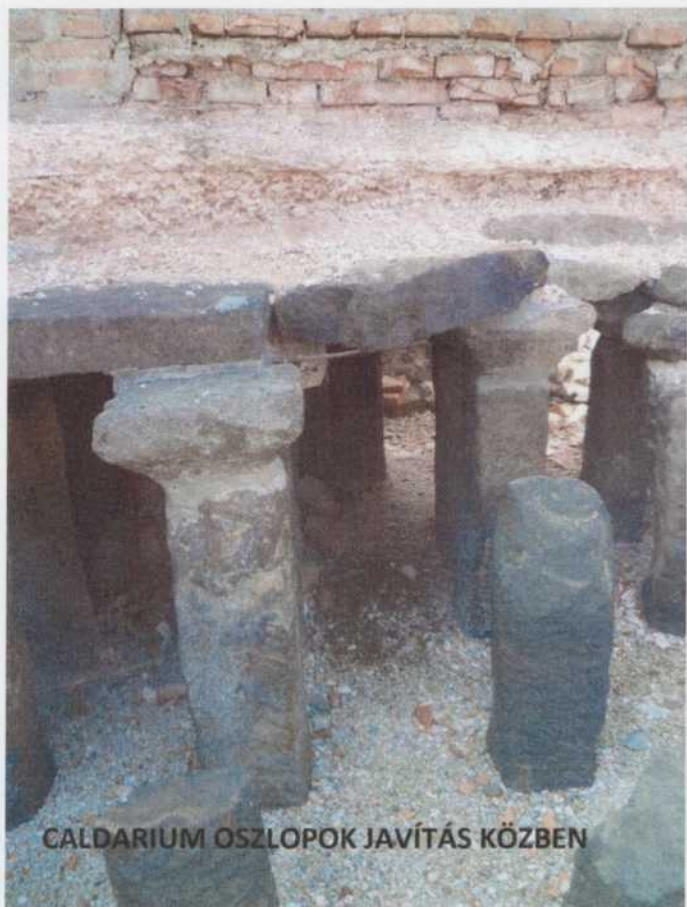
CALDARIUM OSZLOPOK JAVÍTÁS KÖZBEN

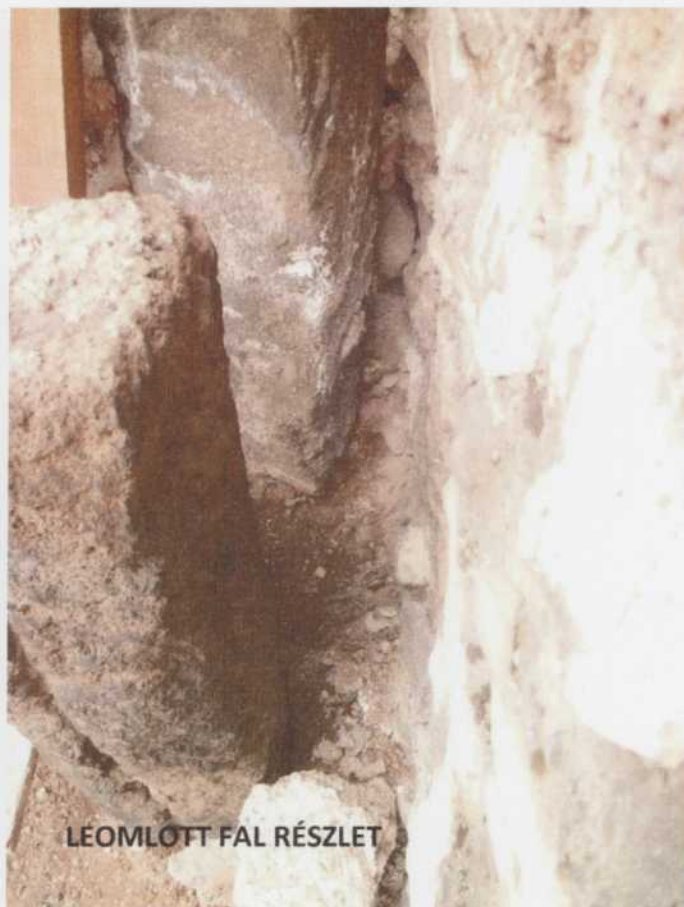
LÉOMLOTT FAL RÉSZLET

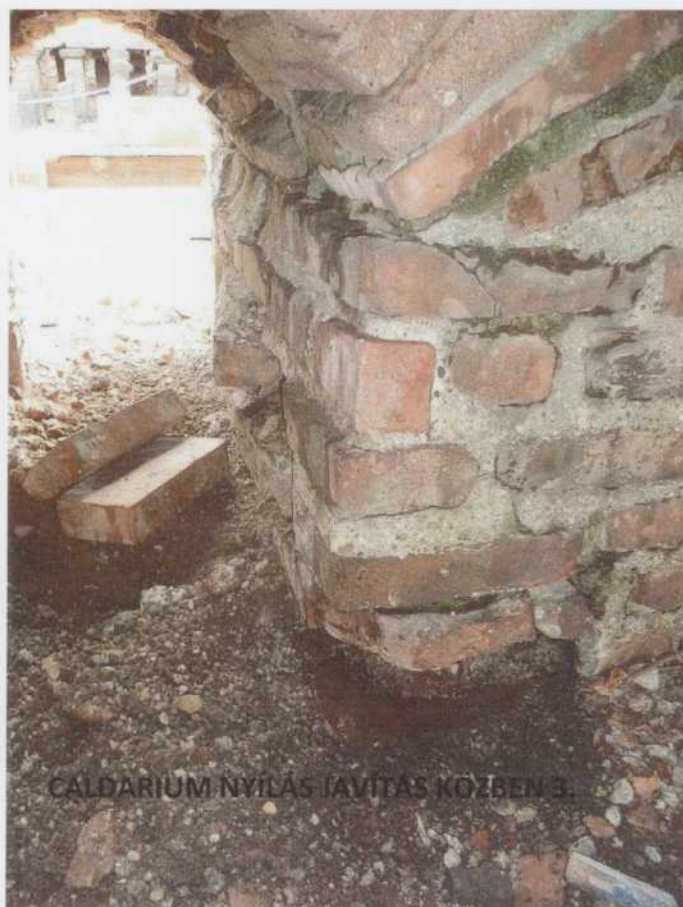
CALDARIUM NYILÁS JAVÍTÁS KÖZBEN 3.

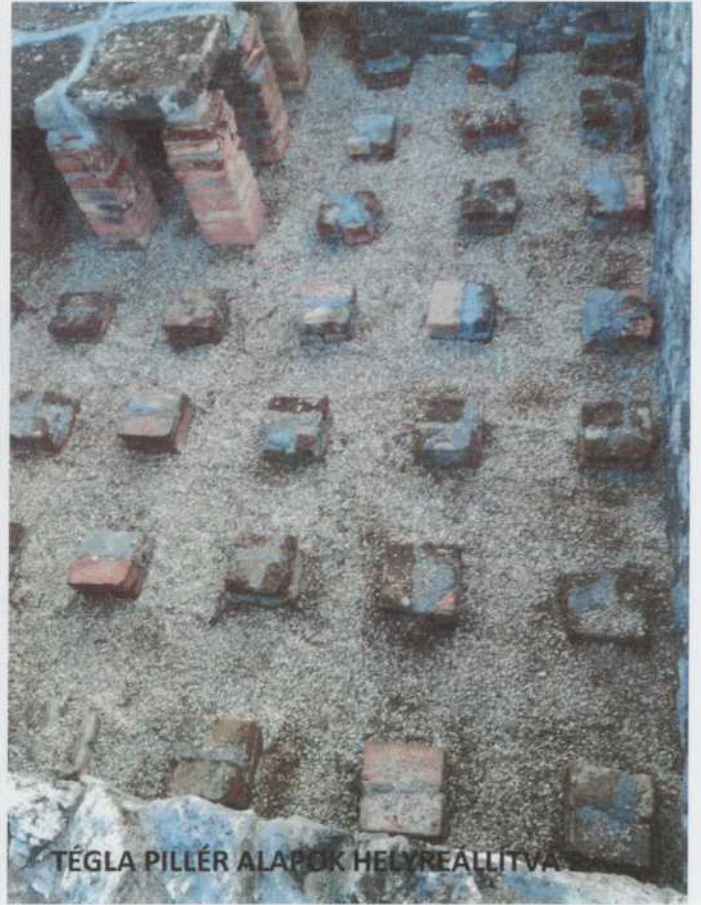
TÉGLA PILLÉR ALAPOK HELYREÁLLÍTVA

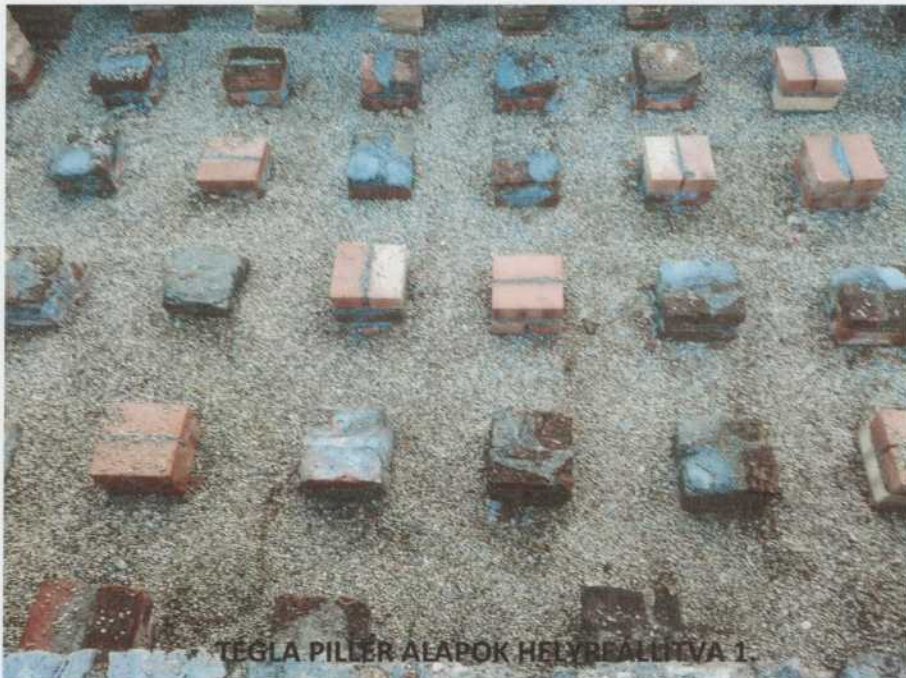
TÉGLA PILLÉR ALAPOK HELYREÁLLÍTVA 1.

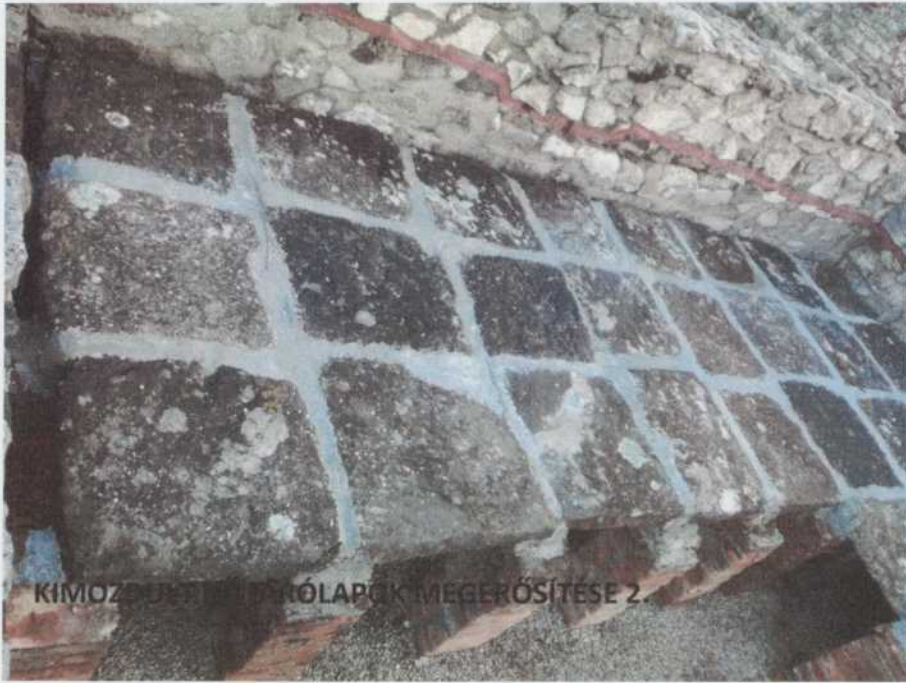
KIMOZDULT KŐ JÁRÓLAPOK MEGERŐSÍTÉSE 2.

- Kő járólapok egymáshoz való rögzítése, szükség szerinti letörött darabok visszaépítése.

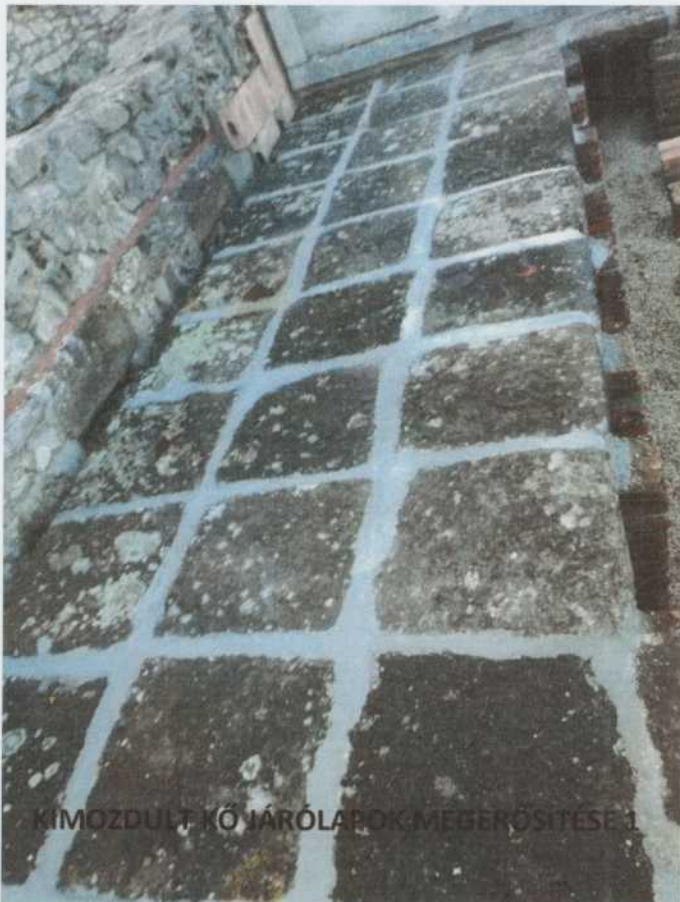
KIMOZDULT KŐ JÁRÓLAPOK MEGERŐSÍTÉSE 1.

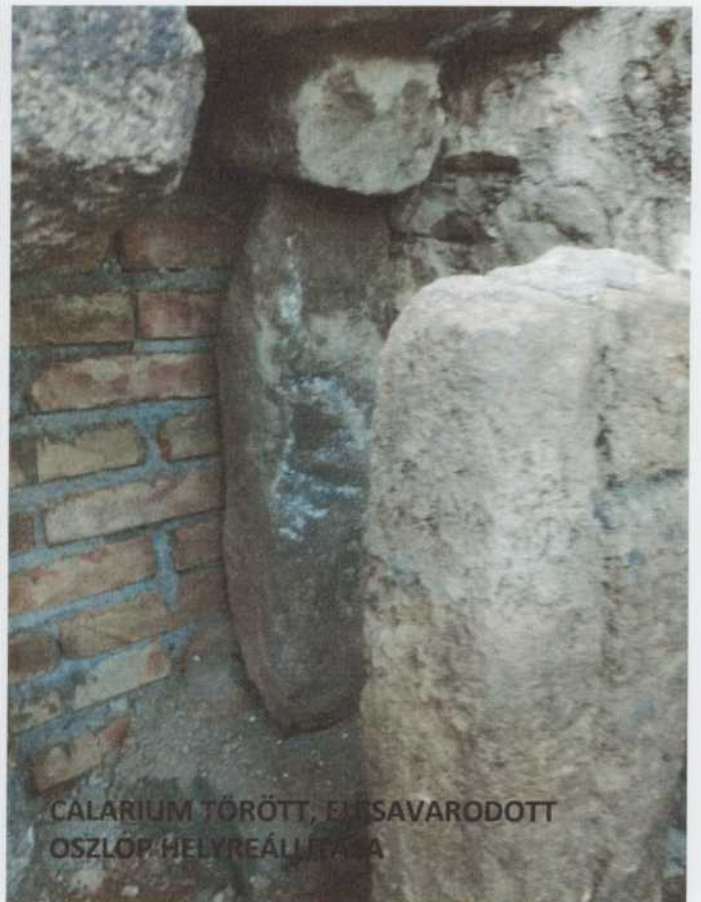
CALARIUM TÖRÖTT, ELISAVARODOTT  
OSZLÓP HELYREÁLLÍTÁSA

- Kőfaragás igény szerinti alakzatban, 0,01-0,50 m<sup>3</sup> tömbökből Travertin mészkő
- Törött oszlop kiemelése, alapozása, visszahelyezése
- Az oszlopok és oszlopfők közötti megerősítés elkészítése.

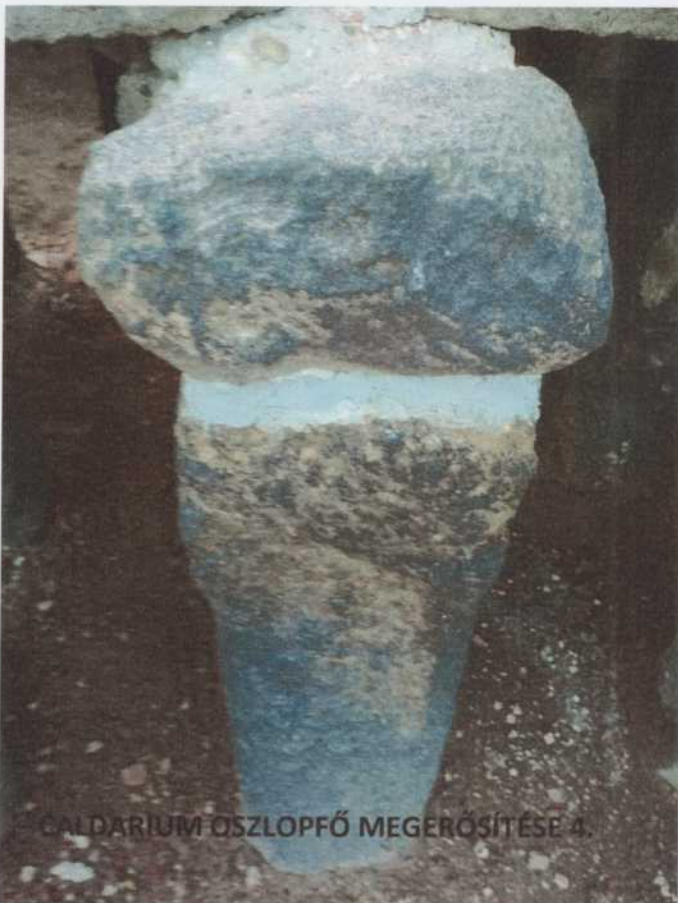
CALDARIUM OSZLOPFŐ MEGERŐSÍTÉSE 4.

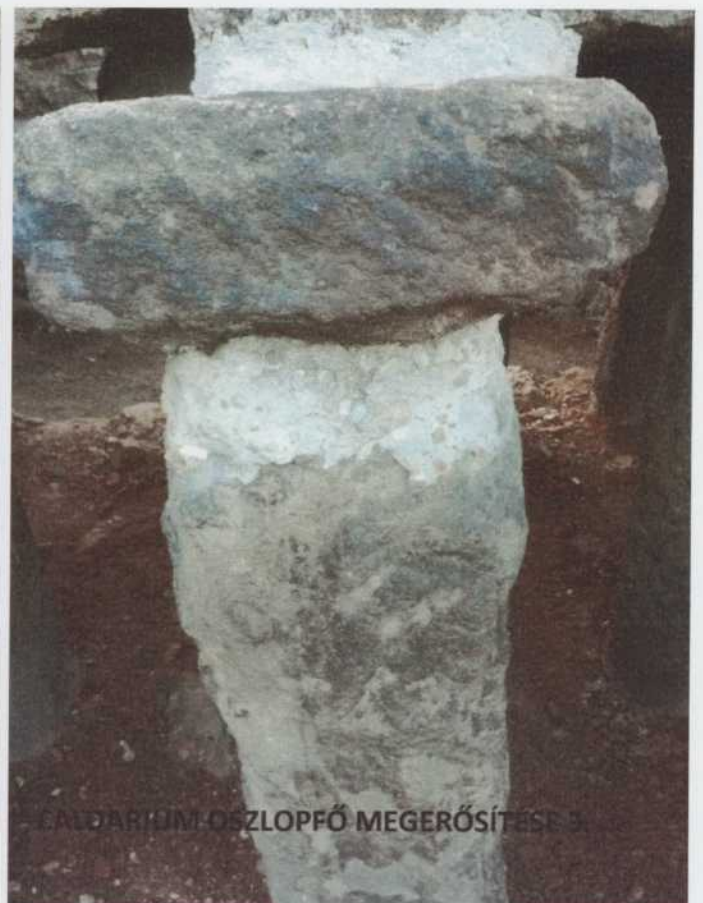
CALDARIUM OSZLOPFŐ MEGERŐSÍTÉSE 3.

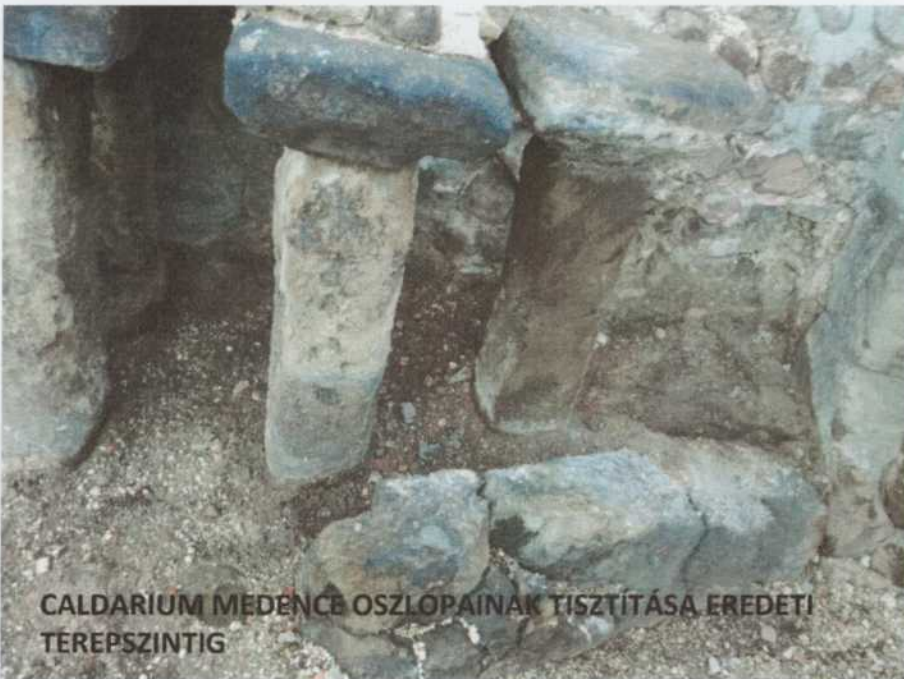
CALARIUM MEDENCE OSZLOPAINAK TISZTÍTÁSA EREDETI TEREPSZINTIG

2017. 10. 27.	<p>A Cserdam tőrt oszlopot ki kell cserélni, alapozni utána helyreállítani. A munkaidő utólagos, később szabványosítani kell tisztítani → újra felvenni. A Cserdam tőrtől a falak oldalán az oszlopok körül a kőmunkások ki kell tisztítani → eredeti terepszintig! Az előre nem látható munkák miatt elvan a szög mélyreállítások</p> <p style="text-align: right;">A. K. K. K.</p>

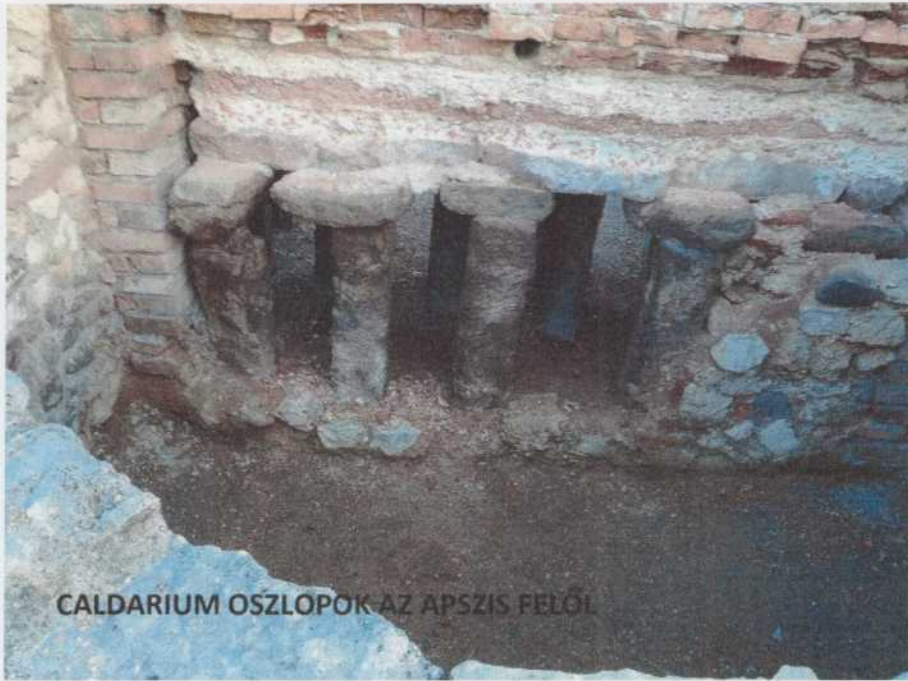
CALDARIUM OSZLOPOK AZ APSZIS FELŐL

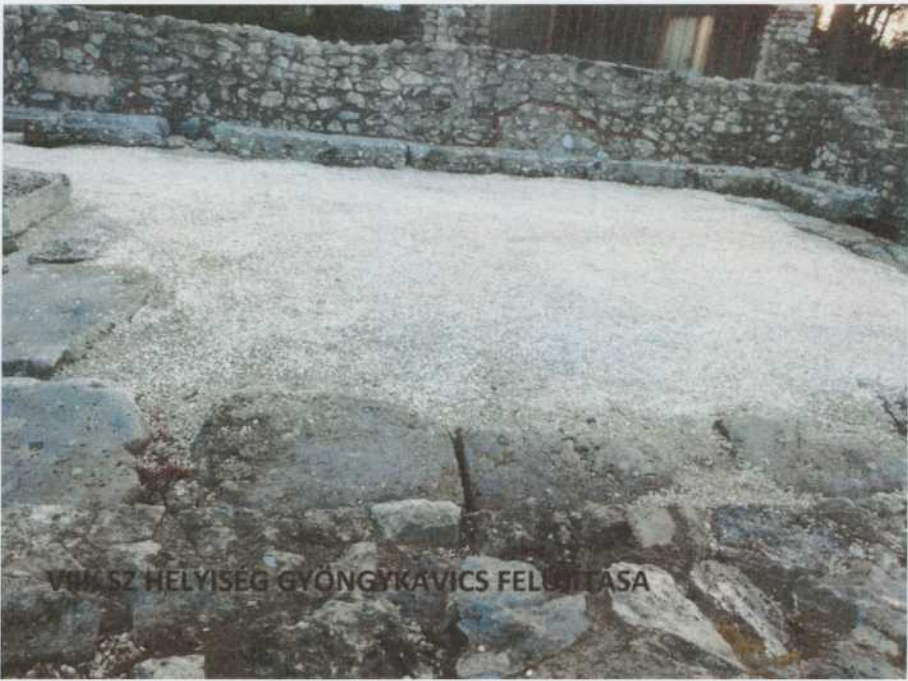
VIII. SZ. HELYISEG GYÖNGYKAVICS FELÜTTASA

FALKORONA ÉS VÖRÖS SALAK BURKOLAT  
JAVÍTVÁ, FELÚJÍTVÁ

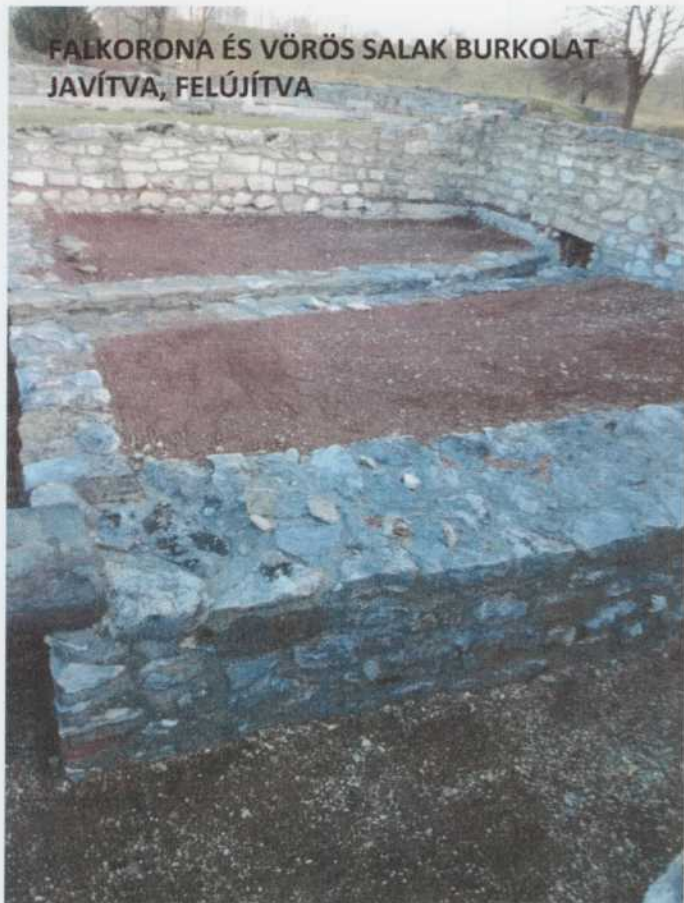
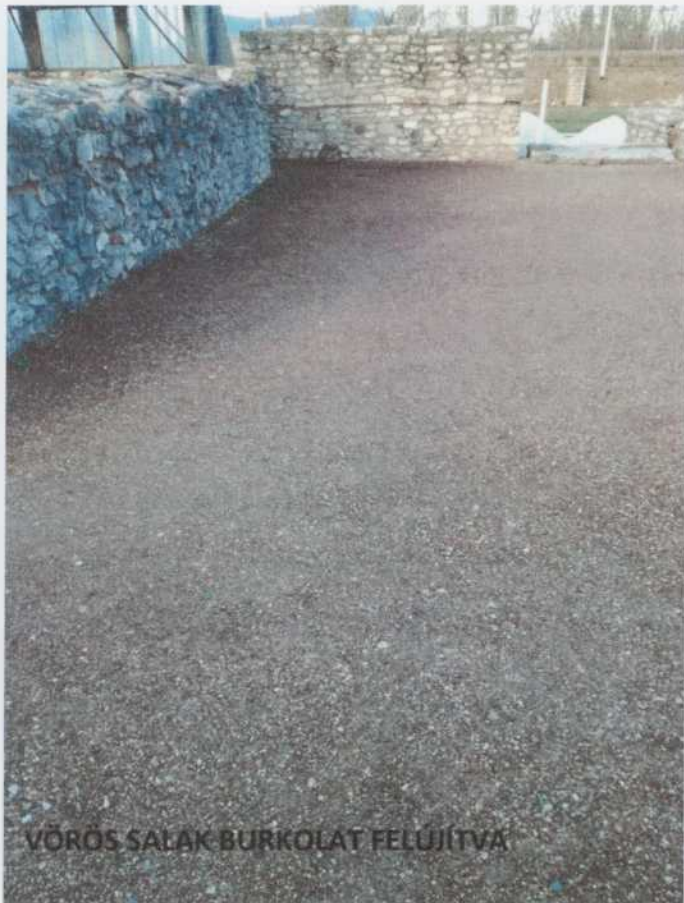
VÖRÖS SALAK BURKOLAT FELÚJÍTVÁ

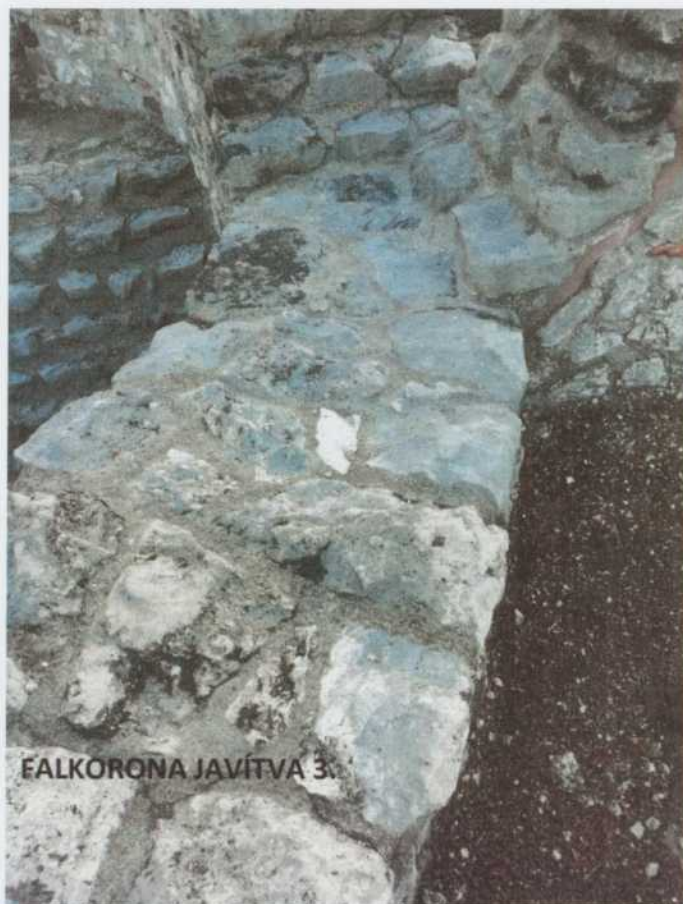
FALKORONA JAVÍTVÁ 3.
