## BUDAPEST, I. KERÜLET, BUDAVÁRI PALOTA, HUNYADI-UDVAR, MÁTYÁS-SZÖKŐKÚT (HRSZ. 6452/1)

## BUDAPEST, DISTRICT I, BUDA CASTLE, HUNYADI COURTYARD, MATTHIAS FOUNTAIN (PLOT NO. 6452/1)

Budapesti Történeti Múzeum 2020 tavaszán megfigyelést és azzal egybekötött bontómunkát végzett a Budavári Palota Hunyadi-udvarának déli részén, az úgynevezett Mátyás-, más néven Szép Ilonka-szökőkút környékén történt építési munkálatokhoz kapcsolódóan. (1. kép)

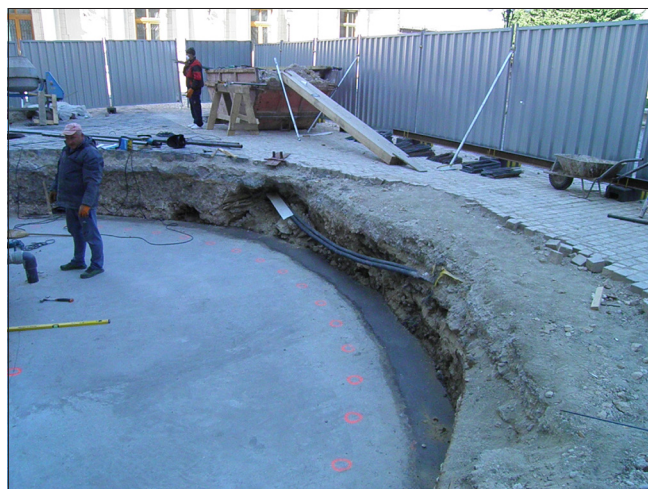
1. kép: A Mátyás-kút felújítás közben (Fotó: Dr. Magyar Károly)

Fig.1. The Matthias Fountain during renovation  
(Photo by Dr. Károly Magyar)

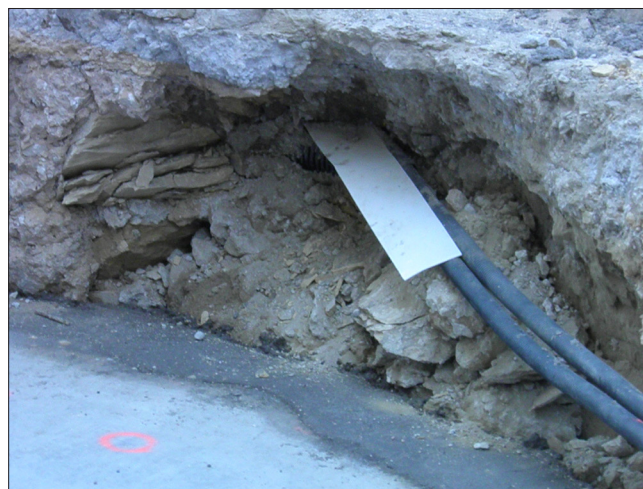
2. kép: Törtkövekből rakott fal maradványa a szökőkút medencéjének bontásakor (Fotó: Dr. Magyar Károly)

Fig. 2. Remains of the rubble stone wall, uncovered during the excavation of the fountain basin (Photo by Dr. Károly Magyar)

A szökőkút medencéjének bontása során felszínre került egy törtkövekből rakott falazat csomja (154,245 mfB). Jellege alapján közép- vagy török korinak tűnt, valószínűleg összefüggeni látszik a Szárazárók déli támfalának korábban felmért maradványaival. (2. kép) A szűkös helyszíni adottságok miatt azonban a falazat anyagának pontosabb vizsgálatára nem kerülhetett sor.

During the excavation of the fountain basin, the remains of a rubble stone wall were uncovered (elevation: 154.245 a.B.S.l. (above Baltic Sea level)). Based on its characteristics, it appeared to date from the Middle Ages or the Ottoman Era and seems to be aligned with previously recorded remains of the southern retaining wall of the Dry Moat. (Fig. 2) However, due to the limited space available on site, a more detailed examination of the wall's structure could not be conducted.

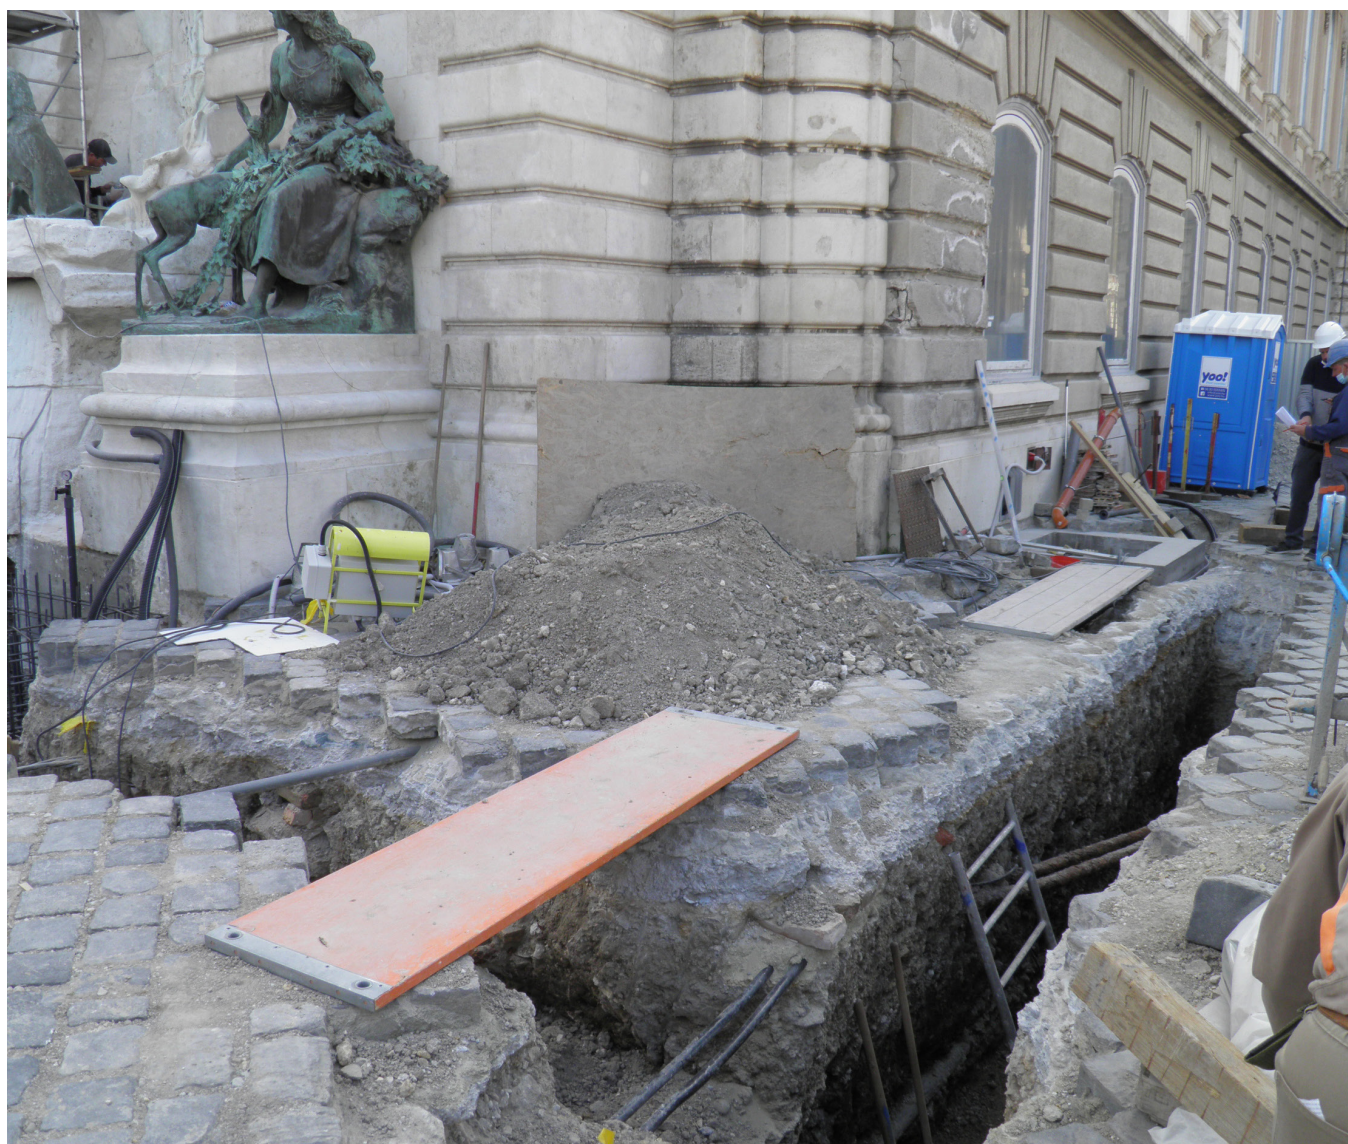
A szökőkút medencéjének felújításához kapcsolódó munkálatokon kívül a Palota C épülete mellett mintegy 180-200 cm-es mélységben egy vízvezeték-árok is kiásásra került. (3. kép) Ennek keleti oldala egy korábbi csővezeték által bolygatottnak mutatkozott, azonban a nyugati oldalán intakt régészeti rétegek láttak napvilágot. Ezekből az újkori mellett középkori és török kori leletek kerültek elő, többek között kerámiatöredékek, állatsontok, fémtárgyak, köztük nagyobb mennyiségben puskagolyók és puskakovák. (4. kép)

In addition to the fountain restoration, a trench for a water pipeline was also excavated next to Building C of the Palace, reaching a depth of about 180–200 cm. (Fig. 3) The eastern side of the trench showed signs of disturbance from a previous pipeline, but intact archaeological layers were revealed on the western side. From these layers, in addition to modern-era finds, medieval and Ottoman-era artifacts were also recovered, includ-

3. kép: Vízvezeték fektetése a Királyi Palota C épülete mellett (Fotó: Dr. Magyar Károly)

Fig. 3. Water pipeline installation next to Building C of the Royal Palace (Photo by Dr. Károly Magyar)

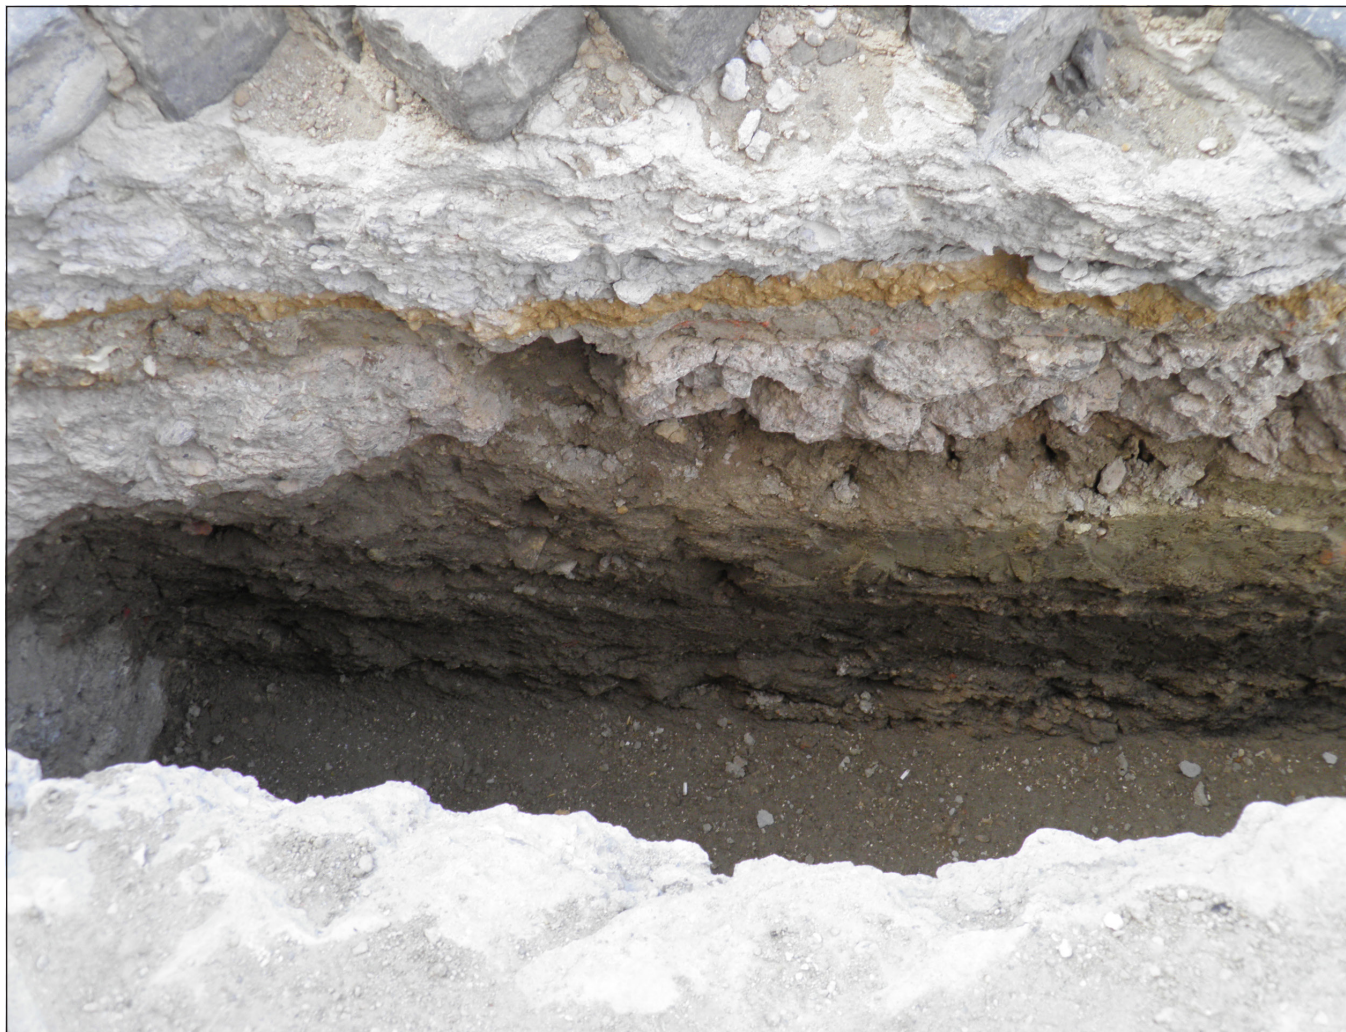
4. kép: Középkori és török kori rétegek a vízvezeték-árokban (Fotó: Dr. Magyar Károly)

Fig. 4. Medieval and Ottoman-era layers in the water pipeline trench (Photo by Dr. Károly Magyar)

ing ceramic fragments, animal bones, metal objects—most notably a significant quantity of musket balls and flint stones. (Fig. 4)
