AZ AMFITEÁTRUM REKONSTRUKCIÓJA

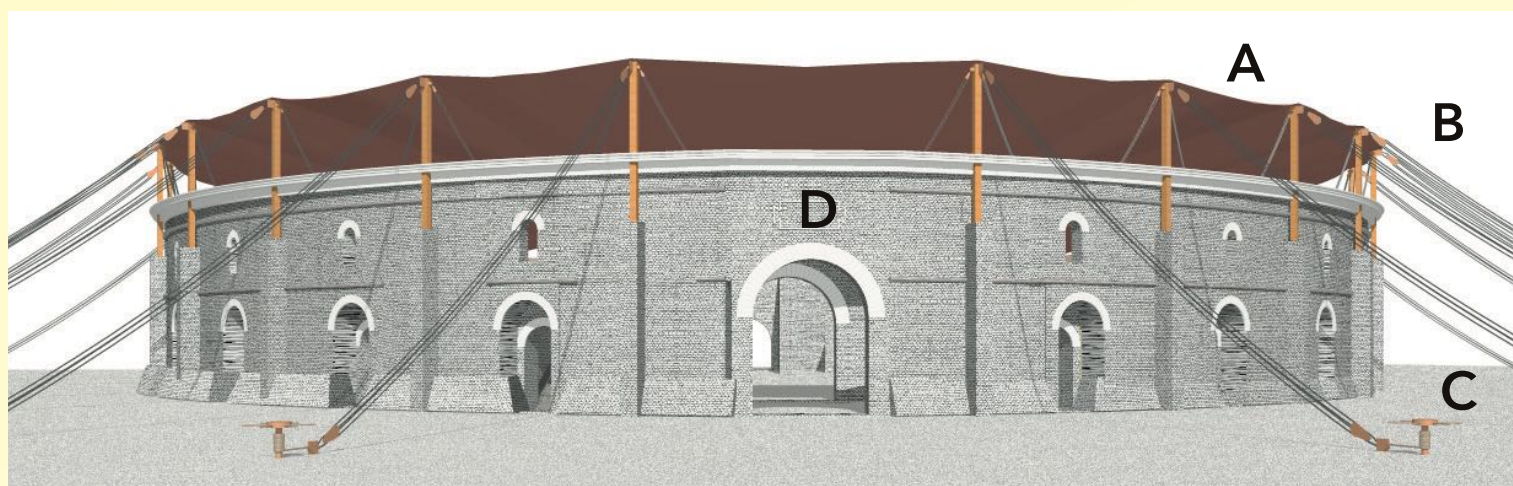
Az itt látható rekonstrukciós rajz az amfiteátrum lehetséges megjelenését mutatja be.

A római amfiteátrumok nézőterét általában kifeszített ponyvával (*velarium*) árnyékolták. Valószínűleg az előttünk lévő amfiteátrumot is így fedték le, ezért a rekonstrukciós rajzunkon így ábrázoltuk az épületet. Az árnyékolót (A) kötelek (B) segítségével mozgatták, és csörlőkkel (C) feszítették meg.

Az amfiteátrum építési felirata (D) az arénába vezető főbejárat fölött lehetett.
