KÖZBESZERZÉSI- MŰSZAKI DOKUMENTÁCIÓ

Budapesti Történeti Múzeum (BTM)
belső átrium üvegtetejének felújítására vonatkozó
kiviteli terv

Budapest, 2017.08.01.

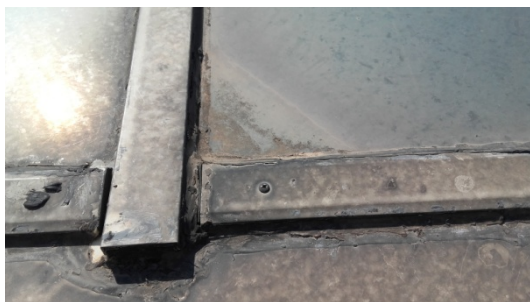
A legkomolyabb hiba a szerkezet rendszeres beázása, ami nagy valószínűséggel arra vezethető vissza, hogy az üvegtető ún. szorító-pattintós kialakítással készült, melyhez a Jansen rendszer által előírt minimális lejtés követelményértéke 10 fok, jelen esetben a középső alacsony hajlású tetőfelületek nem érik el ezt a hajlásszöget. Kiemelt problémát és veszélyforrást jelenthet a előírás alatti lejtésű tetőbe tetősíklakot építeni, még azzal is rontva a helyzetet, hogy ezek közvetlen egymás melletti mezőkbe kerültek.

A közel két évtizedes üzemeltetés során láthatólag többször próbálták a gumitömítéssel rendszerű üvegtetőt szilikonos kikenéssel utólagosan javítani, de a hőszigetelő üvegnél használt peremtömítő anyag (poliszulfidos) a szilikonos javításnál az anyagok összeférhetetlenségéből adódóan tönkrement, ezáltal az üvegrétegek között több helyen párasodás, ill. jelentős mennyiségű víz jelent meg.

[2.ábra: meglévő alacsony hajlású felület]
